Restauraciones de composite en la vida real

DR. VICENZO BUCCI SABATTINI
Via IV Giugno 4
20013 Magenta/Milan
Italia

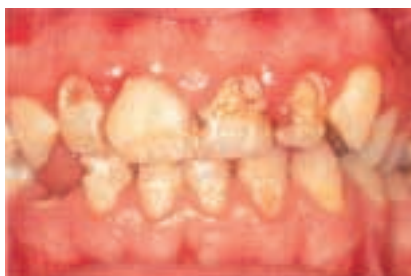
1 Primera visita. Complejo de lesiones cariosas con afectación de dentina, hipoplasia generalizada del esmalte y encías de márgenes rojos y edematosos.

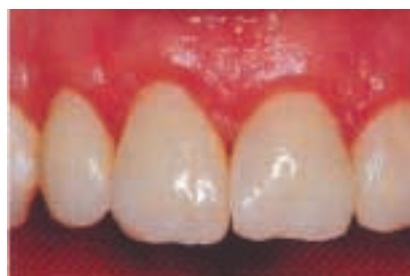
5 Vista de las restauraciones después de un mes.

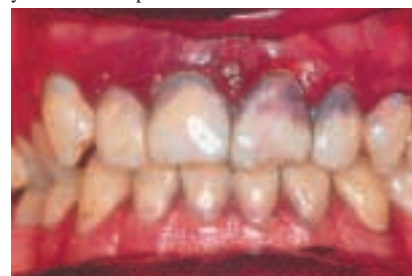
6 Después de casi seis años se vió de nuevo al paciente. La higiene oral todavía es mala como indica el detector de placa.

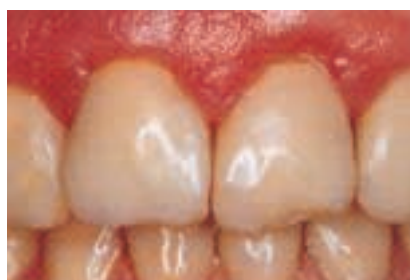
8 Un incisivo mostró algún desgaste cervical e incisal (a pesar de la gran resistencia al desgaste del composite para posteriores en el borde incisal). Esto se relacionó con la parafunción en el movimiento protrusivo.

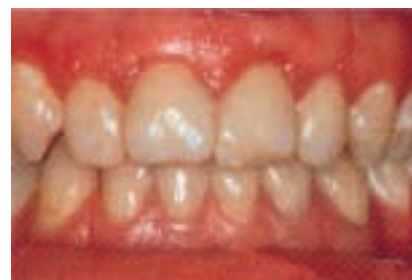
9 El comportamiento de ésta restauración es satisfactorio bajo condiciones difíciles. La estabilidad de color es buena y no hay evidencia de microfiltración. No hay razón aparente por la que estas restauraciones puedan fallar a corto plazo.
