# Restauración indirecta utilizando resinas compuestas

**DR. SHOJI KAWAHARA**

Clínica Dental Kawahara  
KMC Bldg.5F, 2-14-35 Tenjin,  
Chuo-ku, Fukuoka-shi, Fukuoka  
ZIP 810-0001, Japón

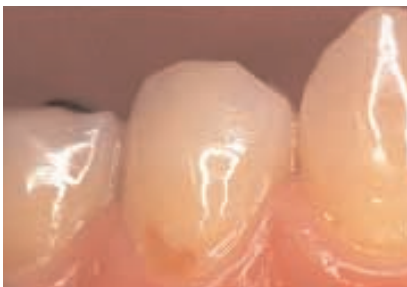
**1** El paciente se quejaba de sensibilidad al agua fría. Se encontró caries en el primer premolar inferior derecho.

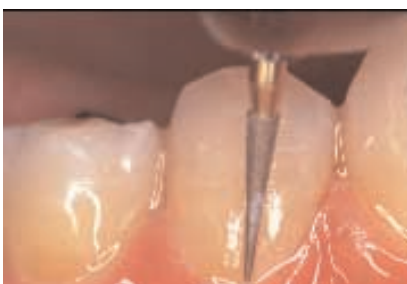
**7** Contorneado, acabado y pulido. La sensibilidad al agua fría ha desaparecido completamente.

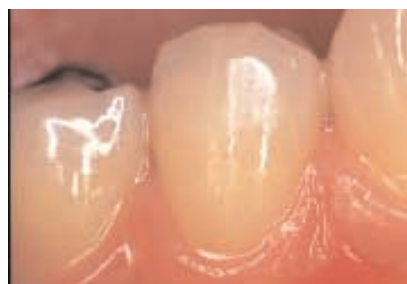
**8** Justo después del acabado. Esta rápida técnica parece sobrepasar fácilmente los efectos negativos de la contracción de polimerización en la región anterior.

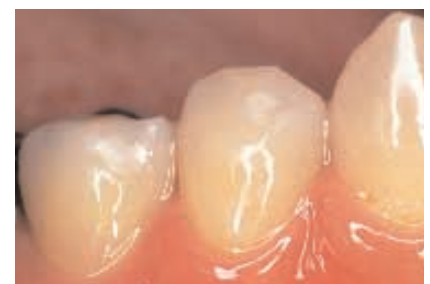
**9** Restauración después de tres años y medio en funcionamiento.
