Reparación de un diente fracturado

DR. MARC JEANNIN

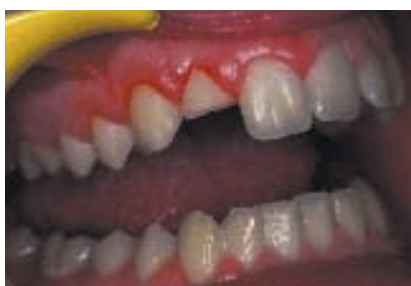
1 Este paciente joven fracturó su incisivo lateral jugando con su hermano. Una hora después se le vio en la clínica con el trozo del diente que no había sido guardado en agua ni en ningún otro líquido.

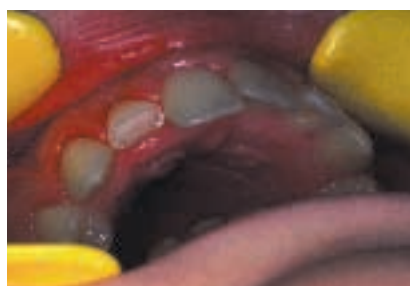
2 La inspección mostró que no había exposición pulpar. Ambas partes del diente ajustaban entre sí perfectamente.
