Restauración de un incisivo fracturado

DR. ANDREA FRESCHI
Via Forte dei Cavalleggeri, 26
57100 Livorno
Italia

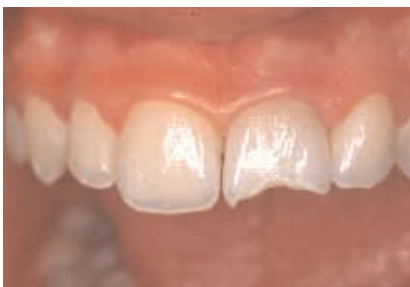
1 Paciente joven con una fractura coronaria no compleja causada por traumatismo.

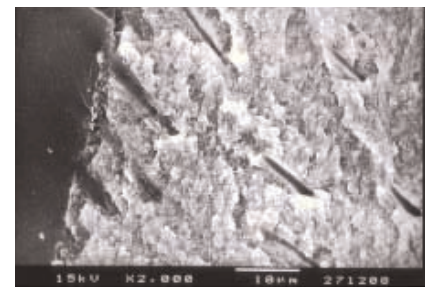
3 Una muestra fracturada de dentina humana expuesta tras el grabado ácido mostrando la superficie cubierta con el 3M Scotchbond Multiadhesión adhesivo y la penetración del adhesivo en los túbulos dentinarios y la capa de mineralización de la dentina intertubular (SEM X2000).

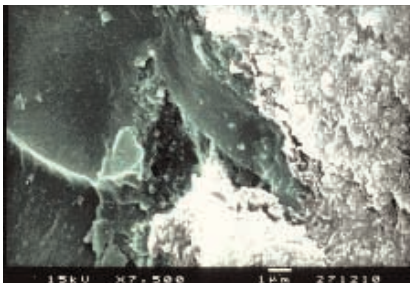
4 Un aumento mayor mostrando una característica raíz de resina. La zona de interdifusión resina-dentina está también visible, ilustrando la posibilidad de crear retención micromecánica a la dentina similar a la adhesión de la resina al esmalte (SEM X7500)

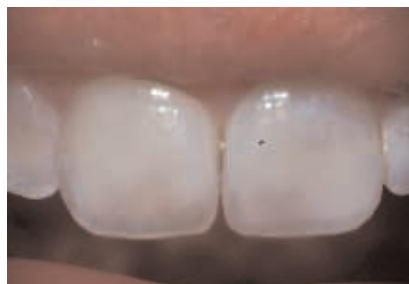
8 El resultado final tras el acabado y pulido con discos y tiras 3M Sof-Lex.
