Puente de composite reforzado con fibra

DR. KARI-P. KOSKINEN

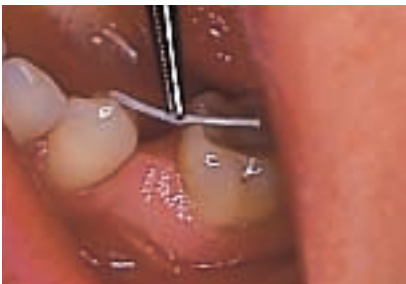
1 Se necesitaba el reemplazo del bicúspide inferior izquierdo en éste paciente, se eligió la fabricación directa de puente de composite como tratamiento por razones de economía. Se utilizó seda dental para medir la longitud del material de ferulización necesario.

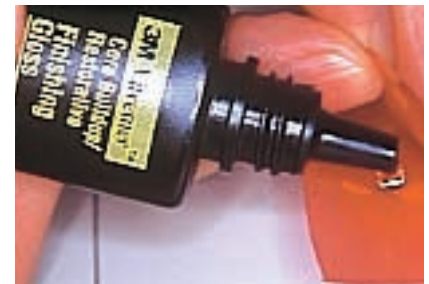
3 El material de fibra se introdujo en una resina adhesiva sin HEMA (3M Vitremer brillo de acabado) durante 5 minutos. Para permitir la total impregnación, se debe evitar la luz innecesaria colocándolo en oscuridad total o en un sobre de polietileno naranja. Para favorecer el mojado total de las fibras, el sobre puede ser cuidadosamente frotado tras una espera de 5 minutos. La impregnación con éxito del material de fibra de vidrio Stick, debe tener una apariencia de translucidez.

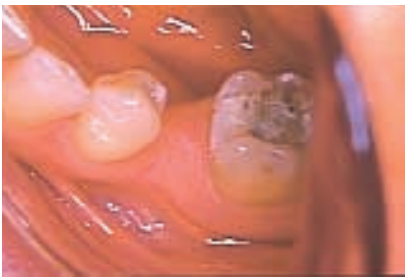
4 Se prepararon cavidades para la restauración con composite en los dientes adyacentes. Todas las superficies de adhesión fueron limpiadas con pómez y terminadas con fresas de diamante y luego grabadas y lavadas. Se aplicó el 3M Scotchbond 1 Adhesivo Dental y se fotopolimerizó durante 10 segundos después de secar las superficies con aire.

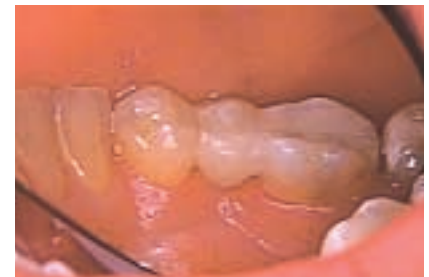
6 La estructura axial se tapó con 3M Filtek Restaurador Universal. El puente se modeló directamente utilizando instrumentos de mano y las capas fueron fotopolimerizadas. Se crearon espacios interdetales para permitir una limpieza adecuada. Debido a la poca tendencia a hundirse y a la poca contracción por polimerización el 3M Filtek está especialmente diseñado para éste propósito.

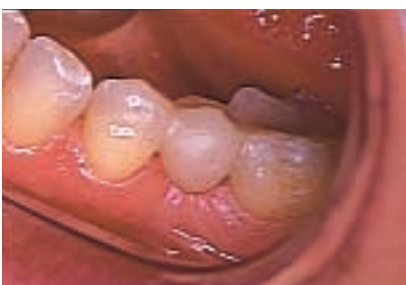
7 Vista del puente de composite inmediatamente después de esculpido y polimerizado. Tras el ajuste oclusal el puente se contornea y se hace un terminado inicial. El pulido final será hecho en la próxima visita. El resultado de éste procedimiento es una solución semipermanente agradable estéticamente y económica que puede ser utilizada en muchas aplicaciones.
