# Onlay adherido para restaurar una fractura vertical

**WILLIAM H. ALLEN, DDS, FAGD**  
3600 Olentangy River Rd.  
Columbus, Ohio 43214  
USA

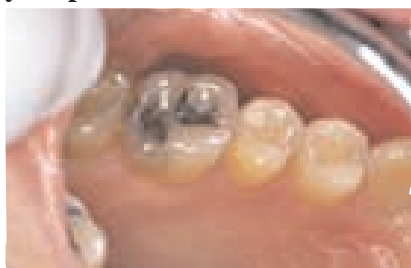
**1** El primer molar superior mostraba una fractura vertical de la cúspide disto-lingual . Se decidió restaurar el diente con un onlay adherido de composite « poliglass ».

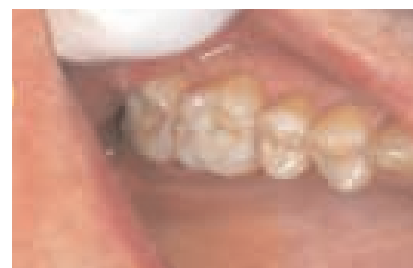
**9** La restauración final a los 10 minutos del comienzo de la mezcla de cemento.
