Retratamiento de incisivos fracturados

Esta paciente fracturó sus incisivos hace 13 años. Tras el tratamiento endodóntico los dientes fueron restaurados con restauraciones de composite, que ahora se consideran antiestéticas. El blanqueamiento no mejoró la estética al nivel deseado, y se eligieron las coronas completas de cerámica como la opción de tratamiento. Para mejorar la retención de las coronas, se colocaron muñones colados. Para la restauración provisional, impresión y adhesión de la corona se emplearon productos 3M.

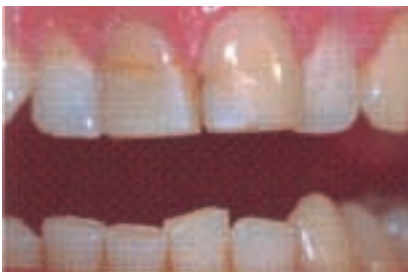
1 Después del trauma éstos dientes fueron tratados endodónticamente y restaurados con composite hace 13 años.

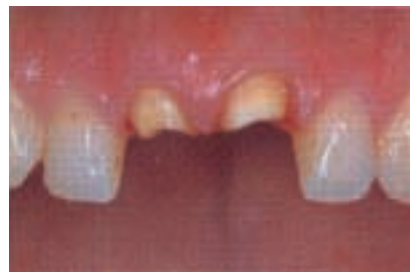
2 Una preparación tipo chamfer fue realizada para la colocación de las coronas de cerámica.

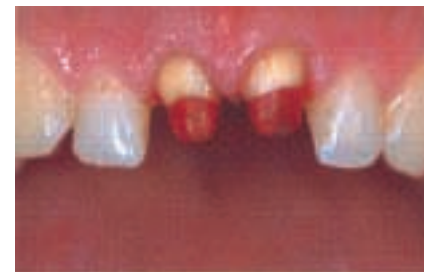
3 Tras la preparación fueron necesarios muñones colados para asegurar una óptima retención. Los postes y el material de reconstrucciones de muñones se realizaron por método directo.

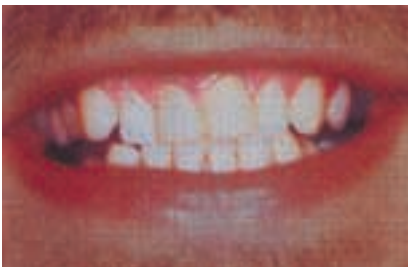
4 Las restauraciones provisionales fueron fabricadas con el 3M Iso-Temp material provisional en la matriz de la impresión tomada antes de la preparación.

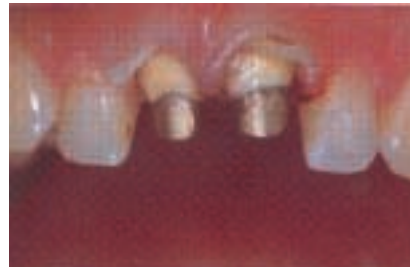
5 Después de la colocación de los postes, se colocó el cordón de retracción para crear acceso subgingival para el material de impresión.

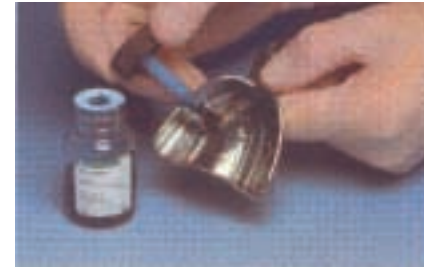
6 Se aplicó adhesivo para cubetas en una cubeta de borde engrosado.

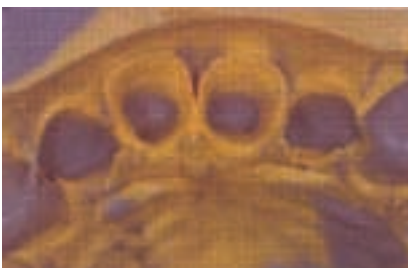
7 Se tomó la impresión con la técnica de impresión simultánea utilizando el 3M Imprint II pesada como material de cubeta y la fluida como material inyectable.

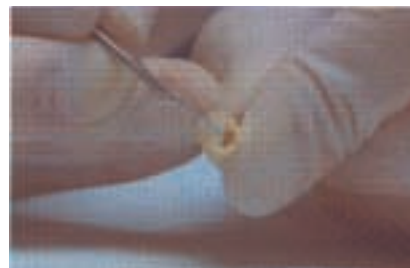
8 Se cementaron las coronas en su lugar con 3M Scotchbond 1 y 3M RelyX Cemento Adhesivo de Resina según las instrucciones.

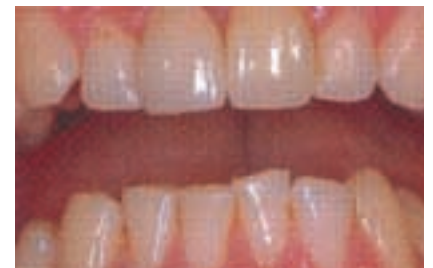
9 Resultado final 4 semanas después de la colocación.
