Restauraciones Temporales Sólidas

Materiales 3M™ ESPE™:
Protemp™ 3 Garant™

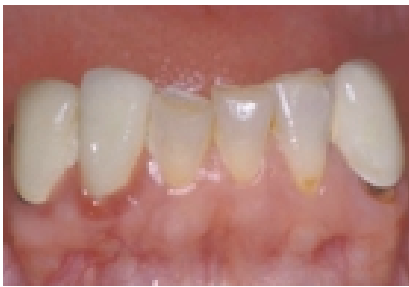
1 Vista preoperatoria. Hay erosión continuada y mala adaptación en las coronas existentes que exigía tratamiento.

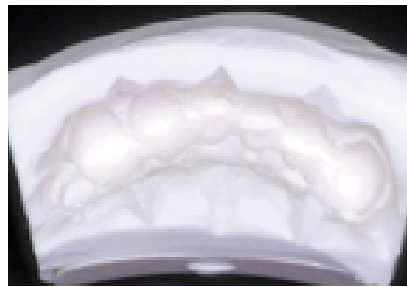
2 Se construyó una matriz con la ayuda de material de impresión de silicona. Se quitó el septum gingival y se crearon canales de circulación del material.

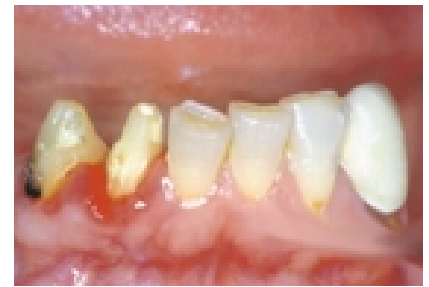
3 Las antiguas coronas se eliminaron.

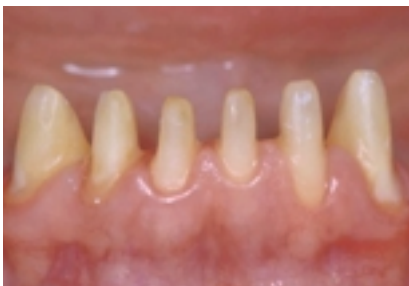
4 Se prepararon márgenes tipo Chamfer en todos los dientes.

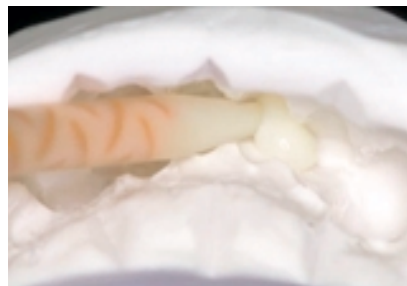
5 Se dispensó Protemp 3 Garant, sin burbujas directamente en la matriz con la ayuda del dispensador Garant 2. La matriz a su vez se colocó en la boca durante 50 segundos a partir del comienzo de la mezcla.

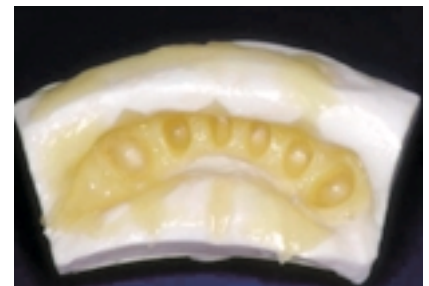
6 La matriz con la restauración temporal debe quitarse de la boca entre 1 y 2.30 minutos a partir del comienzo de la mezcla.

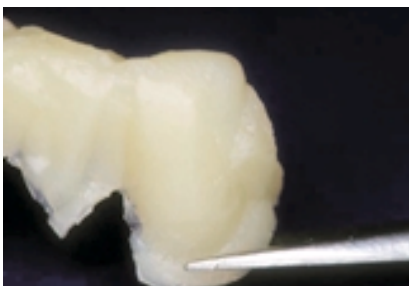
7 Tras el endurecimiento final del material, 5 minutos a partir del comienzo de la mezcla, pueden recortarse los márgenes.

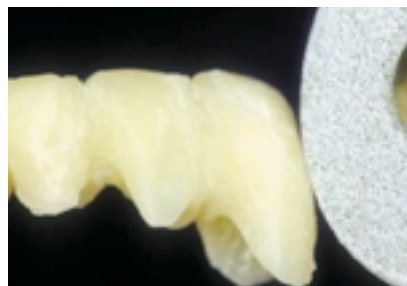
8 Pre pulido y pulido final completan la fabricación de la restauración temporal.

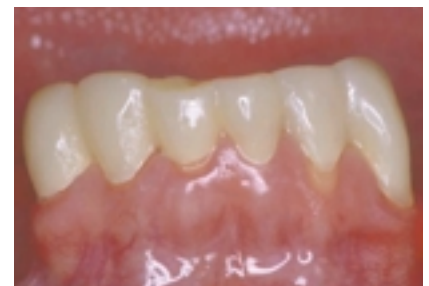
9 Puente temporal in situ.
