Aprendiendo a utilizar un nuevo material

DR. BARTHA KÁROLY

Semmelweis University
Clinic of Conservative Dentistry
1085 Budapest, Mikszáth tér 5.
Hungria

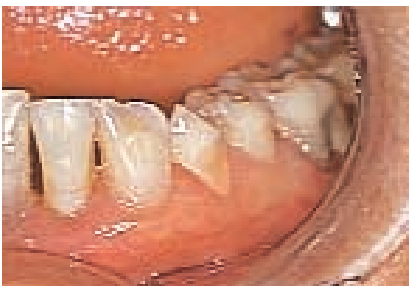
1 El autor colocó por primera vez compómero 3M F2000 en una paciente de 73 años de sexo femenino. Ella tenía quejas acerca de la estética de lesiones de Clase V en sus dientes anteriores superiores e inferiores. En tres fases se colocaron 5 nuevas restauraciones de compómero: primero en el 42, luego en el 41 y 31 y por último en el 32 y 33. Las fotografías fueron tomadas tres meses después del tratamiento original.

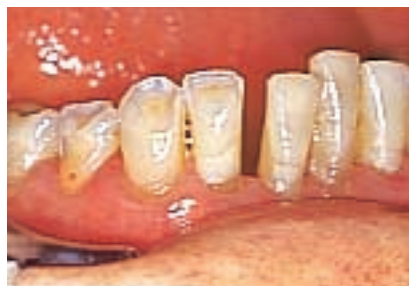
2 El diente 42 se limpió con pómez. No se realizó preparación cavitaria y en la porción más profunda de la cavidad se colocó hidróxido de calcio como base, dejando la máxima cantidad de dentina posible sin cubrir para la adhesión retentiva. El material restaurador se colocó en incrementos con fotopolimerizados de 40 segundos para cada capa. La adaptación del incremento final fue difícil por un endurecimiento prematuro del material bajo la fuerte acción de la luz directa del equipo. El autor quedó poco satisfecho con la visibilidad por transparencia del material de fondo.

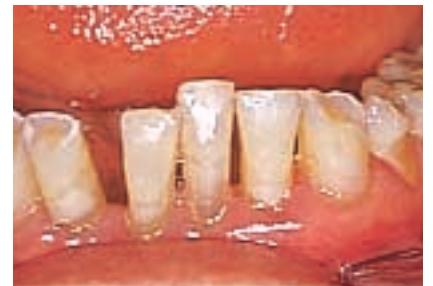
3 Basándose en las primeras experiencias, el autor no utilizó base en los dientes 41 y 31, y tuvo cuidado de no exponer las superficies de los dientes a la fuerte luz directa de la lámpara del equipo. Aunque esto mejoró los resultados, las restauraciones aun no eran perfectas.

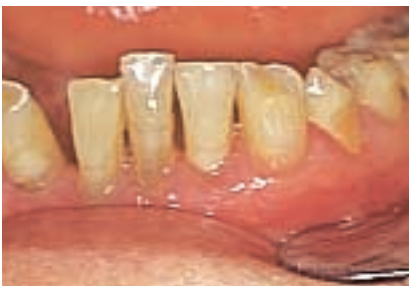
4 Para la restauración de los dientes 32 y 33 se biselaron los márgenes de la cavidad. La cavidad se sobrellenó con el incremento final, haciéndose el terminado justo al margen. Estos pasos mejoraron aún más los resultados estéticos para satisfacción de dentista y paciente.

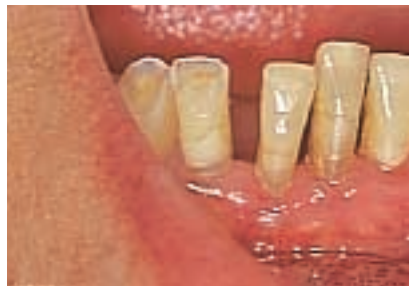
5 Fotografía de la restauración completamente seca, libre de saliva.

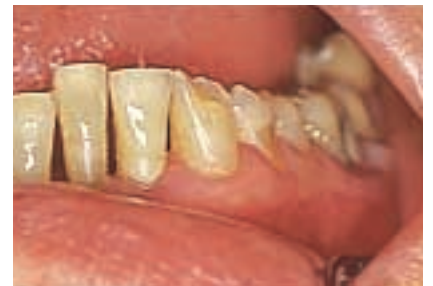
6 Otro aspecto de las restauraciones. La influencia de la saliva o humedad en el aspecto estético de estas restauraciones es clara.

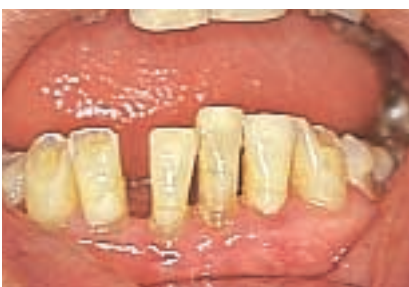
7 Vista en conjunto de todas las restauraciones. La secuencia en el proceso de aprendizaje es clara, el autor concluye que necesitó unas pocas ocasiones para aprender a colocar un compómero "nunca utilizado antes". Desde entonces el autor utiliza regularmente el compómero 3M F2000 con completa satisfacción estética en los resultados que le gustan tanto a él como a sus pacientes.
