Atención al detalle para resultados predecibles

DR. NITZAN BICHACHO

Materiales:

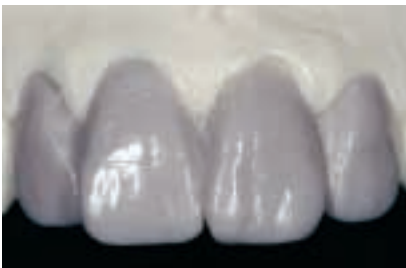
1 Se hizo un encerado sobre el modelo de estudio del caso para examinar el adecuado alineamiento, forma, contornos, y relaciones interdentales para las restauraciones provisional y final.

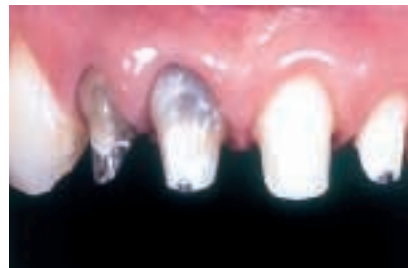
2 Se prepararon los cuatro incisivos maxilares no vitales para restauraciones de coronas completas usando el sistema R-A-P. Notese el color oscuro de los incisivos derechos.

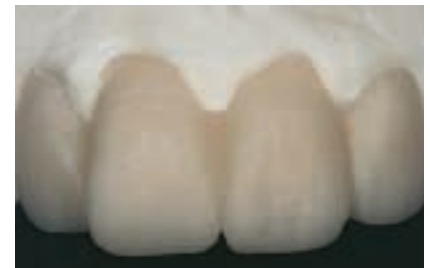
3 Primer paso en la fabricación de las restauraciones provisionales, duplicando la forma del encerado diagnóstico.

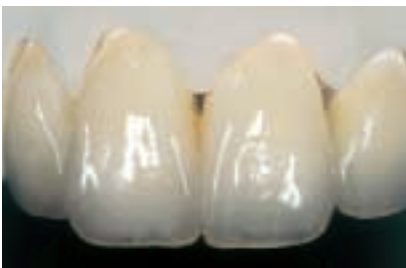
4 Después del coloreado interno y la estratificación de las restauraciones provisionales se pulen manualmente.

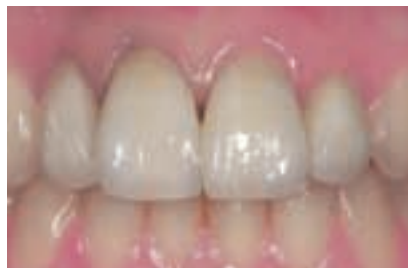
5 Las coronas de restauración provisional se cementan sobre los pilares a finde ser examinadas para función, estética, y adaptación tisular antes de la toma de impresiones. Esta fase puede llevar varios meses.

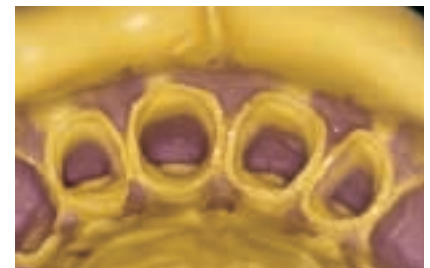
6 Después de la completa maduración tisular se tomo un impresión con el material de impresión Imprint II. Notese los buenos márgenes y la excelente reproducción de los detalles.

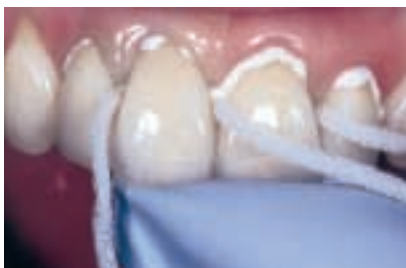
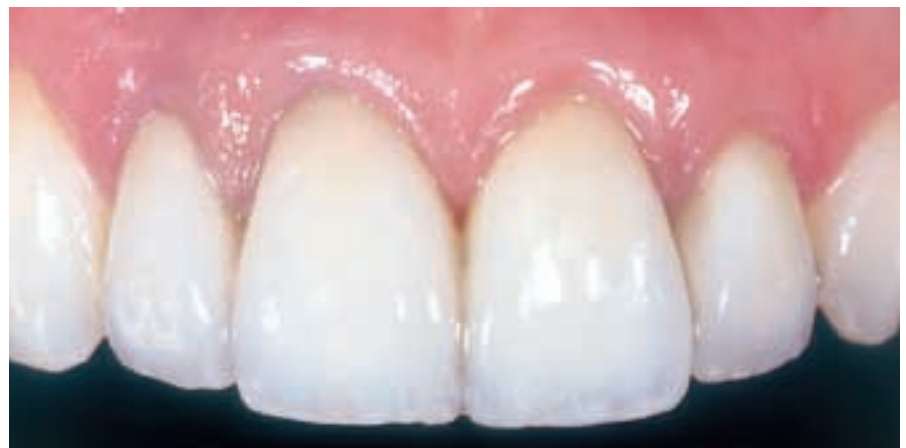
7 **8** Se utilizó cemento de adhesión RelyX para cementar las restauraciones de coronas de porcelana en su lugar. El exceso de cemento fué facilmente eliminado tras su endurecimiento con una sonda y mientras se eliminaba la tira de superflorss previamente colocada.
