Restauración estratificada intracoronal

Materiales:
Sistema de ionómero de vidrio de triple polimerización 3M™ Vitremer™.
Restaurador 3M™ Z100.
Adhesivo dental 3M™ Scotchbond™ Multiadhesión.

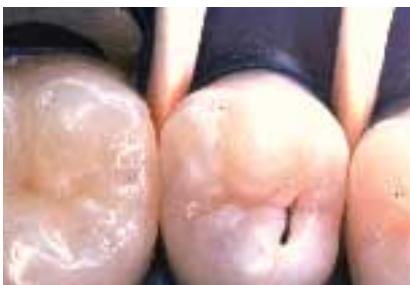
1 Lesión oclusal en segundo premolar superior. La radiografía mostró mucha extensión de la caries.

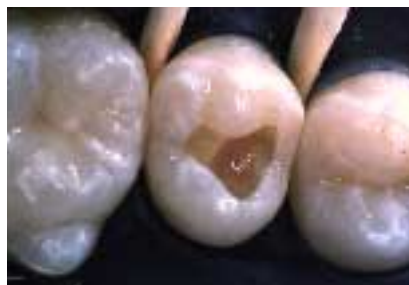
2 La eliminación de toda las caries reveló una lesión profunda. Se colocó el primer del 3M Vitremer, se secó algo y se fotopolimerizó, durante 20 segundos.

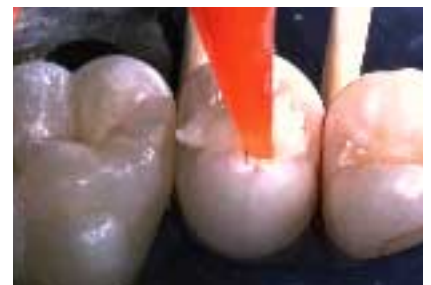
3 Una mezcla espesa y completamente homogénea del polvo y líquido 3M Vitremer fue inyectada. Se tuvo gran cuidado de no atrapar bolsas de aire que darían lugar a burbujas en la masa del material restaurador.

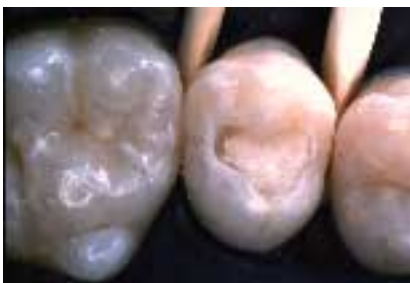
4 Tras 40 segundos de fotopolimerizado el 3M Vitremer, no se talló hasta el contorno dentinal con una fresa de cono invertido. Se aplicó ácido fosfórico interna y externamente durante 20-30 segundos.

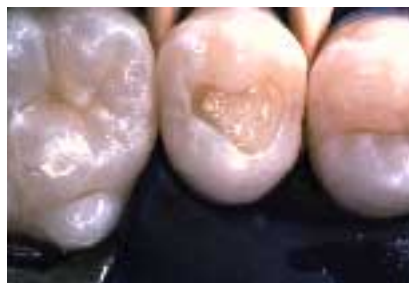
5 El adhesivo 3M Scotchbond Multiadhesión se pintó sobre todas las superficies grabadas y se fotopolimerizó durante 20 segundos. No fue necesario primer ya que toda la dentina ha sido reemplazada.

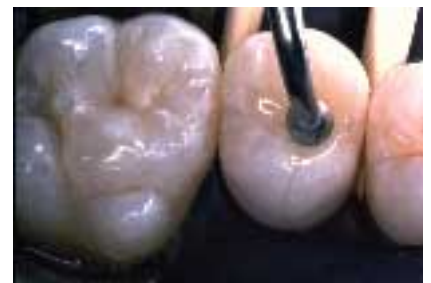
6 Incrementos de 1 mm. de Z100 se inyectaron, extendiéndose dentro de la preparación cavitaria y se fotopolimerizaron por separado durante 40 segundos por capa.

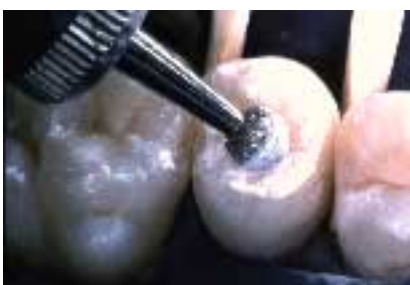
7 El exceso de resina se talló al contorno oclusal con una fresa grande de diamante redonda. Después los márgenes de la restauración fueron regrabados y sellados con agente adhesivo.

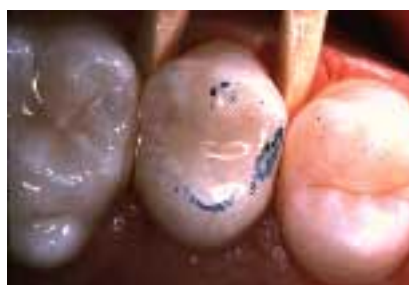
8 Se quitó el dique de goma y se evaluó la oclusión con papel de articular. La ilustración 9 muestra la restauración 3 meses después del tratamiento.

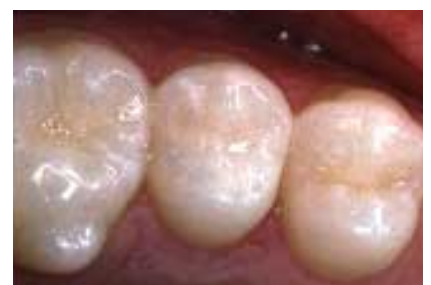
9 Las ventajas sobre la amalgama incluyen : reforzamiento coronal por mecanismos de adhesión, mejor estética, reparabilidad, protección interna por flúor y una adhesión química interna del 3M Vitremer dimensionalmente estable.
