Restauraciones posteriores tipo sandwich

DR. OLEG PATRAKOV
Clínica Dental Municipal 15
Cheluskintsev street, 5
Ekaterinburg, Rusia

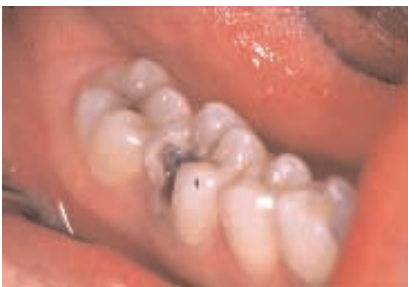
1 Este paciente se presentó con un gran defecto bucal en el primer molar inferior, extendiéndose desde el área gingival hasta oclusal.

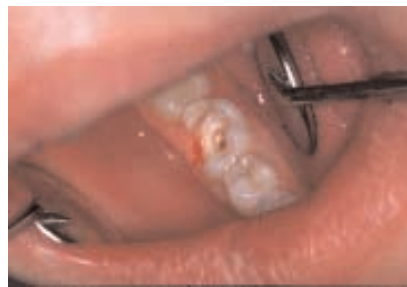
2 Tras la eliminación de la caries y la preparación de la cavidad se extendió ampliamente 2 mm por debajo del margen gingival.

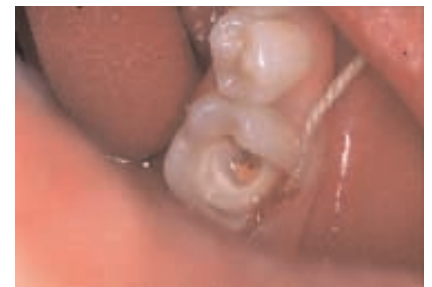
3 Se desplazó la encía con ayuda del cordón de retracción y se colocó la matriz metálica. Entonces se colocó 3M Vitremer en la parte subgingival tras el uso del primer del sistema.

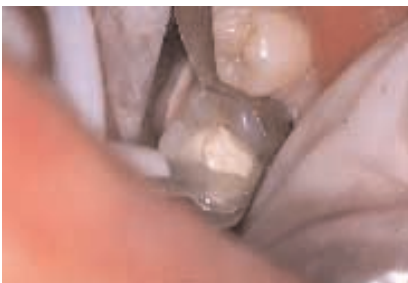
4 El ionómero de vidrio modificado con resina se considera que es biocompatible y menos sensible a la contaminación durante la colocación que los sistemas adhesivos. Tras el fotopolimerizado los márgenes de esmalte fueron redescubiertos y se colocó el Adhesivo Dental Scotchbond Multiadhesión siguiendo las instrucciones.

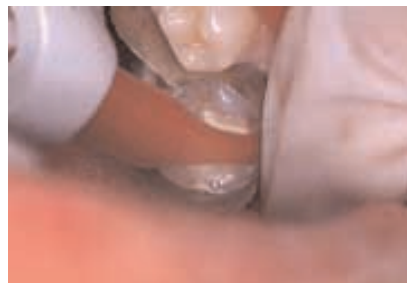
5 Entonces fué colocado el 3M Restaurador Z100MP en la cavidad para completar la restauración utilizando cápsulas naranjas rellenables.

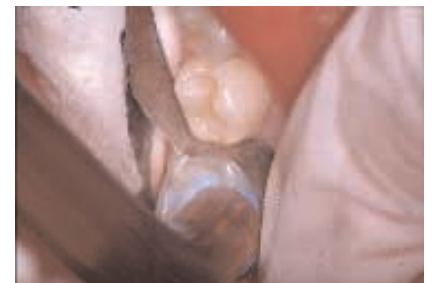
6 Se fotopolimerizó la superficie oclusal durante 40 segundos.

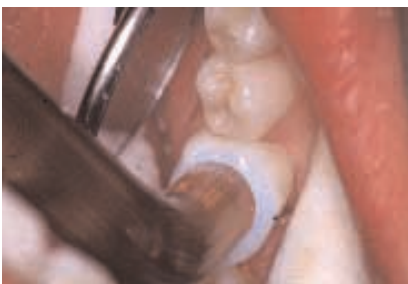
7 Tras retirar la banda matriz se dió un fotopolimerizado adicional de 40 segundos por todo el diente.

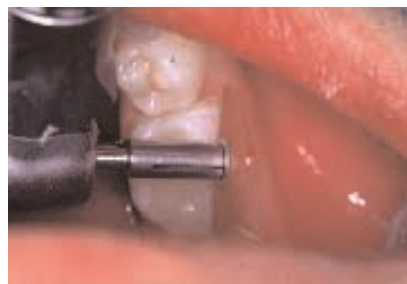
8 Se utilizaron diamantes finos y discos Sof-Lex para el contorneado final y pulido.

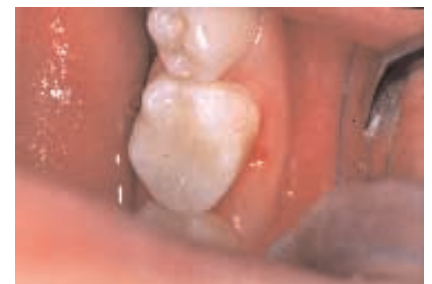
9 Vista final de la restauración sandwich. El Vitremer subgingival con la restauración completada con 3M Restaurador Z100MP dá rutinariamente buenos y duraderos resultados.
