Tratamiento corrector y reforzador II

3M[™] Vitremer[™]

Restaurador/Reconstructor de Muñones

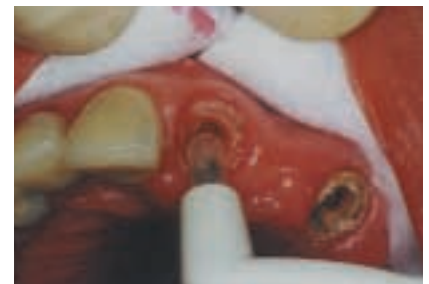
2 Vista oclusal de la situación clínica tras la eliminación de caries y poste.

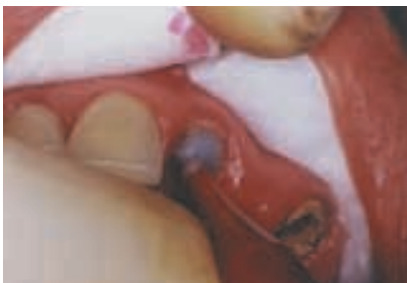
3 Se aplica el 3M Vitremer primer a dentina sana para promover adhesión del material restaurador.

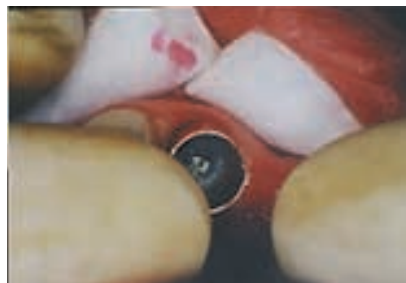
4 El material 3M Vitremer mezclado se coloca con jeringa en el canal radicular.

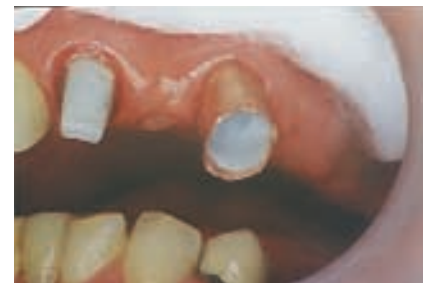
5 Un poste prefabricado es insertado en el centro del material no endurecido. Una banda de cobre se coloca para facilitar la construcción de muñón.

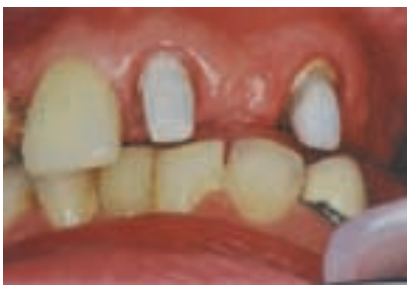
6 La banda de cobre se rellena con material 3M Vitremer para crear un muñón como puede verse en el incisivo central.

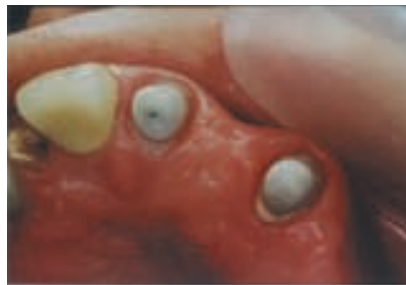
7 Inmediatamente después del endurecimiento se pueden terminar las preparaciones. El material da un aspecto similar a la dentina cuando se corta con fresa. Un margen bien definido resulta visible.
