# Restauraciones Anteriores de Microrrelleno

**DR. FIDEL SALDANA ACOSTA**

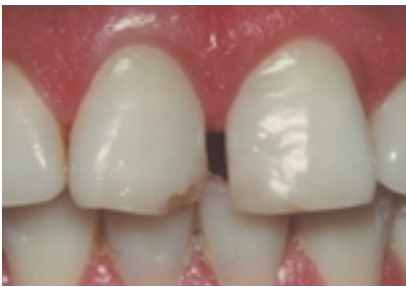
**1** La restauración con composite híbrido en el incisivo central derecho sufrió una fractura por fatiga. La restauración original parecía faltarle preparación y bisel.

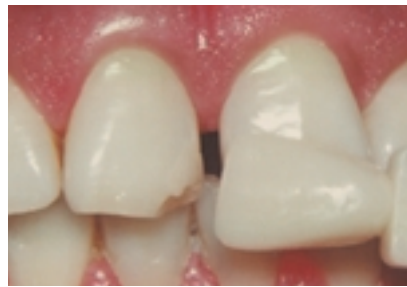
**2** El diente fue limpiado con una pasta de agua y pómez con flúor y se tomó el color.

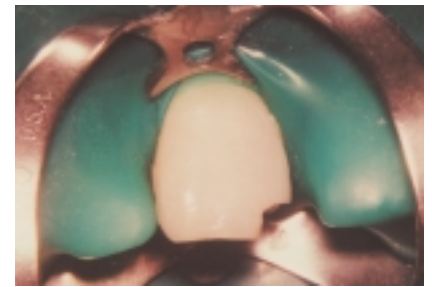
**3** El diente fue aislado con dique de goma y se diseñó una cavidad.

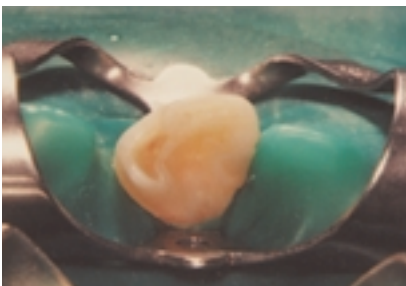
**4** Se preparó un suelo cavitario claramente definido.

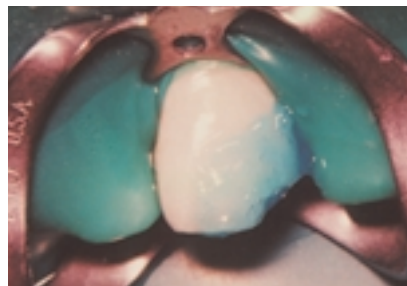
**5** El esmalte y la dentina fueron grabados durante 15 segundos. La cavidad fue luego limpiada profundamente con agua durante 30 segundos y secada con aire suavemente.

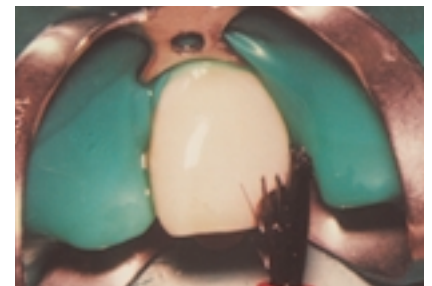
**6** Se colocaron dos capas consecutivas del adhesivo Single Bond y se fotopolimerizó durante 10 segundos.

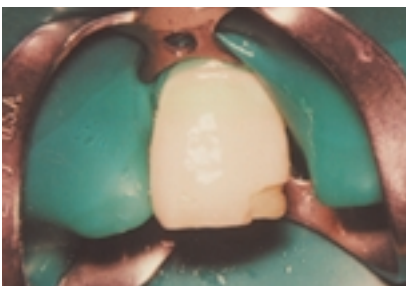
**7** La dentina fue sustituida por una primera capa de Filtek A110 amarillo oscuro. El incremento se fotopolimerizó durante 40 segundos.

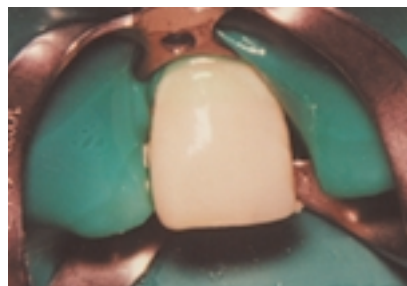
**8** Una segunda capa de Filtek A110 de color dentina A2 se colocó y fotopolimerizó. Este incremento fue seguido por una tercera capa de Filtek A110 esmalte A2 que se fotopolimerizó durante 20 segundos.

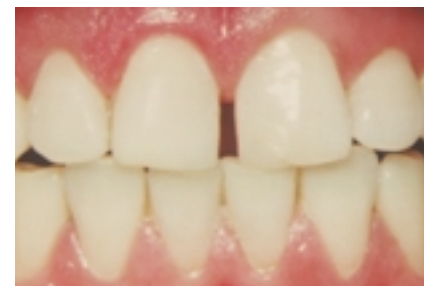
**9** Acabado y pulido con discos Sof Lex completaron la restauración.
