Restauraciones anteriores directas

DR. ANNA SALOVA

Departamento de Odontología Terapéutica
Educación Postgraduada en la Academia Medica
St-Petersburg, Rusia

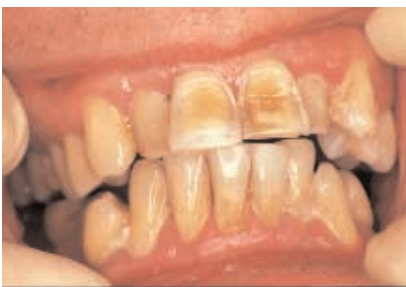
1 Se presentó un paciente masculino de 42 años con serias erosiones y problemas estéticos. Quería tener un mejoramiento de su estética pero rehusó el tratamiento ortodóntico y el indirecto.

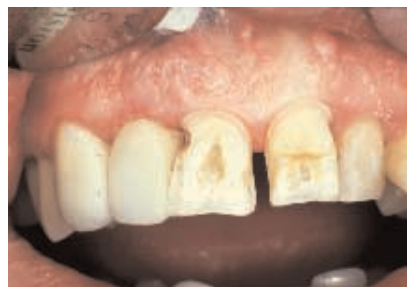
2 Tras una pequeña preparación del canino superior derecho fue restaurado con una faceta directa de composite. El incisivo superior lateral derecho fue reconstruido con composite. Los incisivos superiores centrales se prepararon a fin de permitir suficiente espacio para varias capas de composite.

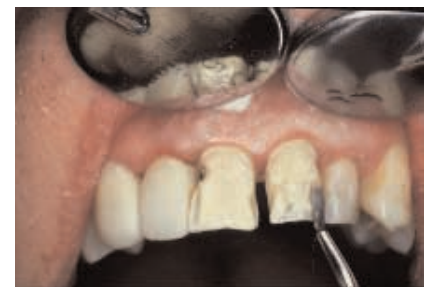
3 Para simplificar el trabajo restaurador se utilizó adhesivo dental 3M Scotchbond 1. Tras el grabado ácido y el secado de las superficies dentales, se colocaron dos capas de adhesivo, secándose ligeramente con aire y fotopolimerizándose durante 10 segundos.

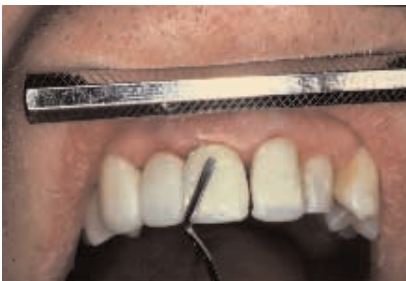
4 Con la ayuda de un pincel se colocó 3M Agente de Enmascaramiento de color universal (B3) a los incisivos centrales. Las superficies palatinas de estos dientes se restauraron entonces con el restaurador 3M Z100 MP.

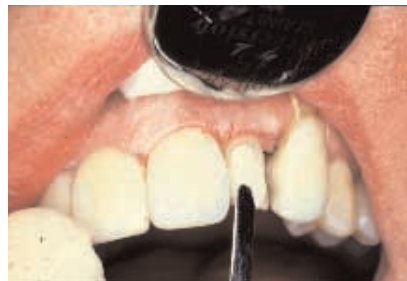
5 En las superficies labiales las restauraciones se complementaron con incrementos del Restaurador para Anteriores 3M Silux Plus; color cervical natural en el área gingival, cuerpo natural y claro para el centro del diente e incisal para los bordes incisales.

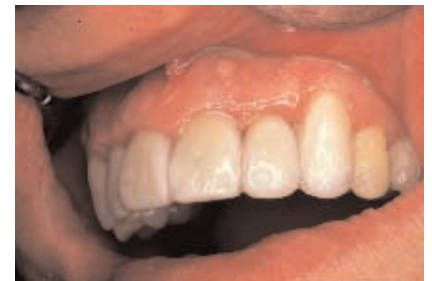
6 Después del tratamiento endodóntico el canino superior izquierdo se preparó ampliamente y se restauró con un poste y composite. El incisivo lateral también fue reconstruido con composite a fin de alinearlo también dentro del arco dental.

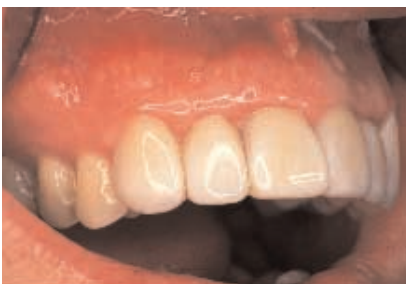
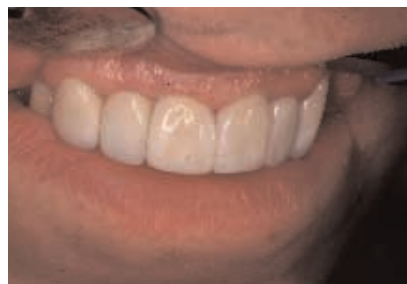
7 8 Las restauraciones terminadas.
