# Restauración de la forma y función posteriores

**DR. WILLIAM H. LIEBENBERG**

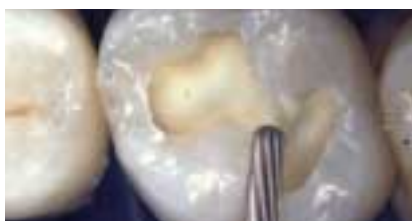
**1** Una inspección detallada de la forma cavitaria tras la colocación de la base cavitaria 3M Vitrebond Ionómero de Vidrio Fotopolimerizable revela la necesidad de refinamiento de las paredes de esmalte utilizando una fresa de carburo de 30-40 estrías.

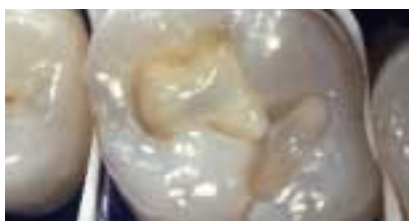
**2** El 3M Scotchbond grabador se aplicó sobre el esmalte durante 15 segundos, se lavó y secó con bolitas de papel y se colocaron dos capas consecutivas de 3M Scotchbond 1 a la cavidad con su fondo y se fotopolimerizó durante 10 segundos.

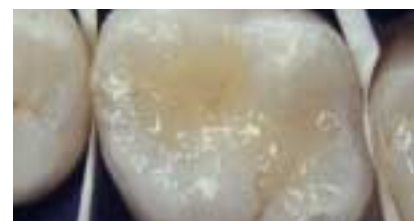
**3** El margen cavosuperficial actúa como un andamiaje de guía durante la colocación del material 3M Filtek P60 permitiéndose una adaptación marginal óptima. Nótese la presencia de la seda que facilita la eliminación del exceso de adhesivo en las áreas interproximales.

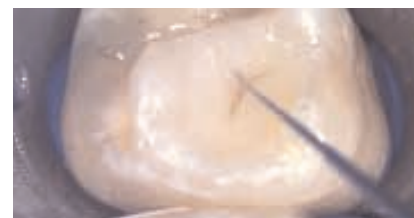
**6** La viscosidad del 3M Filtek P60 permite la incorporación de detalle anatómico delicado a la restauración.

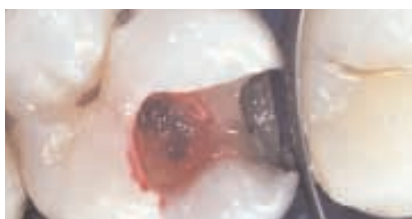
**7** Restauración de Clase II durante la eliminación de la amalgama y el revelado de la caries. Notar como la superficie proximal adyacente es protegida del daño yatrogénico durante la instrumentación rotatoria.

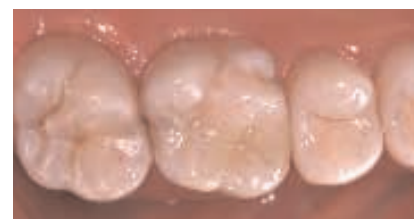
**9** Las propiedades de manejo favorables del 3M Filtek Z250 facilitan restauraciones predecibles con contacto fisiológico óptimo.

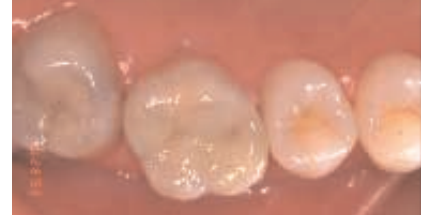
**12** La vista postoperatoria revela la óptima forma interproximal y la función oclusal conseguida con el 3M Filtek P60 cuando se siguen los procedimientos de matriz adecuados.

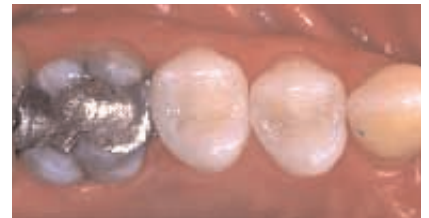
**15** Vista postoperatoria inmediata muestra una restauración con éxito de las formas fisiológicas interproximal y oclusal utilizando el 3M Filtek Z250.

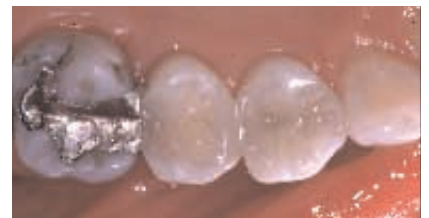
**18** Notar como las matrices previamente contorneadas y manipuladas han permitido la restauración del área de contacto fisiológico utilizando el 3M Filtek Z250.

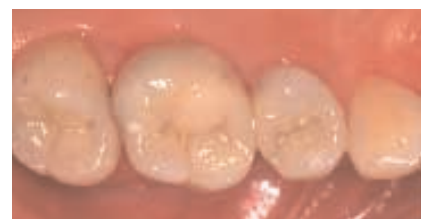
**21** La vista postoperatoria muestra la excelente estética y restauración funcional del cuadrante maxilar comprometido.
