# Restauración de defectos en anteriores

**PROF. GUIDO GORACCI**  
Istituto Di Clinica Odontoiatrica  
Universidad de Roma  
«La Sapienze»  
Viale Regina Elena 287/A  
Roma, Italia

Materiales:  
Adhesivo dental 3M™ Scotchbond™  
Multiadhesión  
Restaurador 3M™ Z100  
Discos de acabado y pulido 3M™ Sof-Lex™

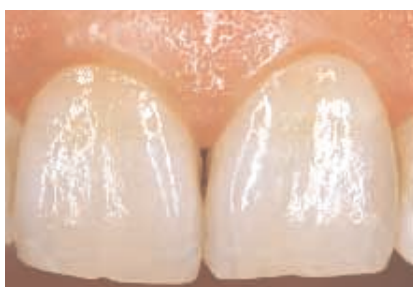
**1** Esta paciente presenta caries interproximales en ambos incisivos centrales.

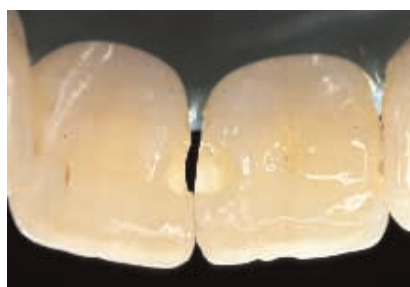
**2** Después de la limpieza con pasta de piedra pómez y agua se colocó el dique de goma para aislar. La cavidad fué entonces preparada desde lingual con márgenes biselados.

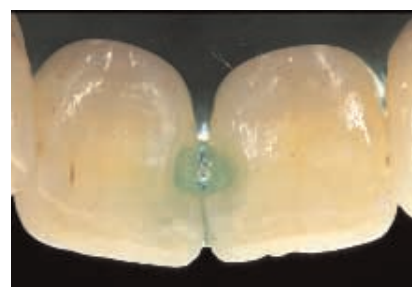
**3** Esmalte y dentina fueron grabados simultáneamente con ácido maléico al 10% durante 15 segundos se enjuagó con aire - agua durante 30 segundos.

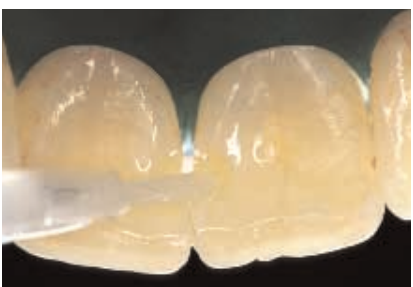
**4** El condicionador ( primer ) se aplicó simultáneamente sobre esmalte y dentina y se secó suavemente con aire.

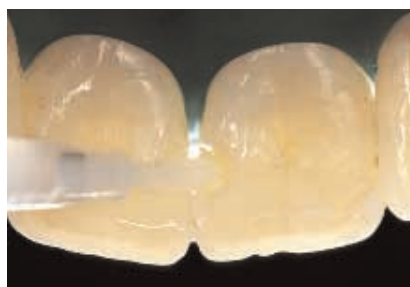
**5** El adhesivo se aplicó a esmalte y dentina, el exceso se retiró suavemente con aire. Después el adhesivo se fotopolimerizó durante 10 segundos.

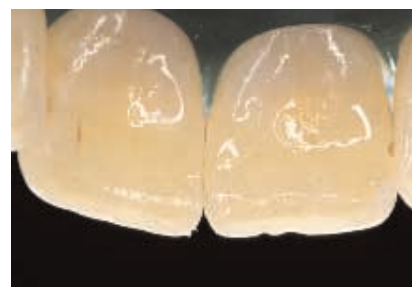
**6** Vista después de aplicar el composite en capas incrementales.

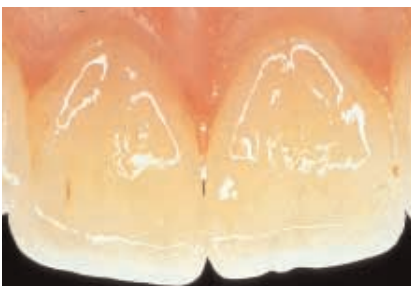
**7** Las dos restauraciones después de un cuidadoso acabado y pulido.
