Cerámica e Impresiones

Materiales 3M™ ESPE™:
Material de impresión de Vinil
Polixiloxano Imprint™ II

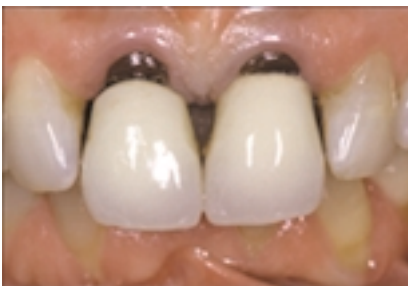
1 Dos coronas antiguas muestran una pérdida de integración biológica y de estética. La queja principal del paciente era el espacio entre los dos centrales.

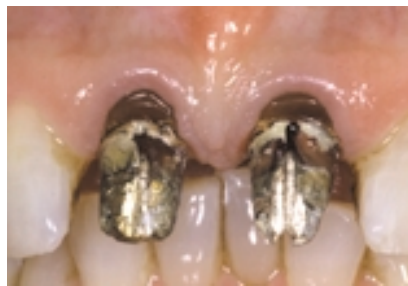
2 Se quitaron las restauraciones antiguas. Nótese la recesión cervical alrededor de los dos centrales.

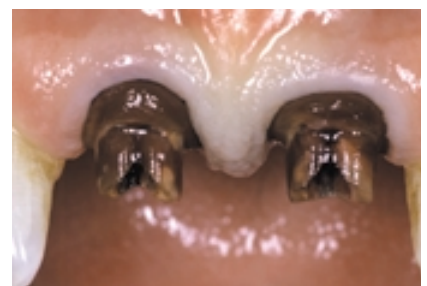
3 Se eliminaron los postes metálicos y los muñones para permitir un nuevo tratamiento endodóntico.

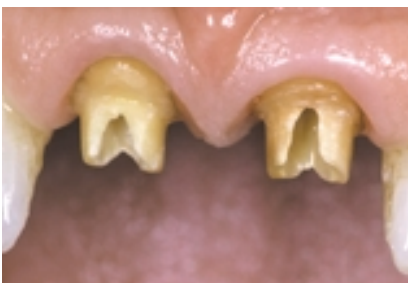
4 Se realizó un procedimiento de blanqueamiento ambulatorio para modificar el aspecto de las raíces decoloradas.

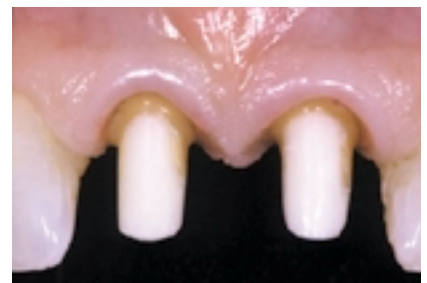
6 Las preparaciones finales muestran una extensión dentro del surco subgingival, especialmente en el área interproximal para acondicionar el tejido blando y permitir el cierre del espacio interproximal.

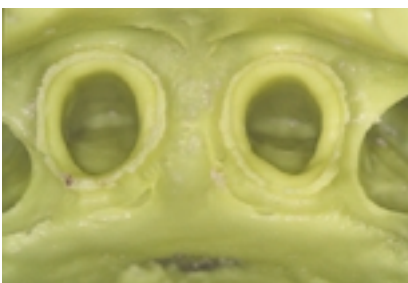
7 Se hizo una impresión detallada de los márgenes dentro del surco gingival con Imprint II, material de impresión de vinil de polixiloxano.

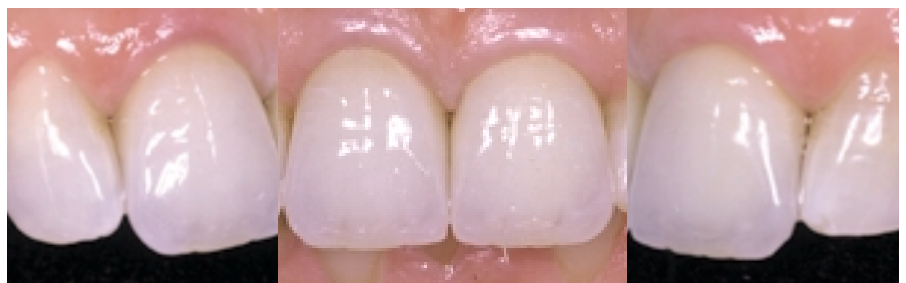
8 Vista lateral facial y lateral de las dos coronas totalmente de cerámica con los nuevos contornos interproximales. Se puede observar la excelente estética y la integración biológica satisfactoria puede ser observada.
