Inlay indirecto de composite con 3M Filtek P60 Restaurador de Posteriores

DR. FIDEL SALDAÑA A.

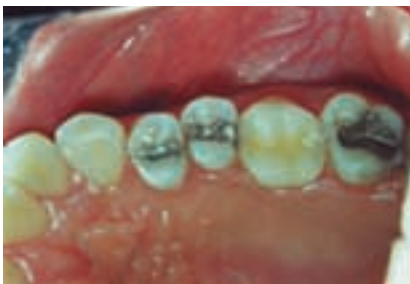
1 La restauración de amalgama en el segundo premolar mostraba fallo marginal y sensibilidad a los cambios térmicos.

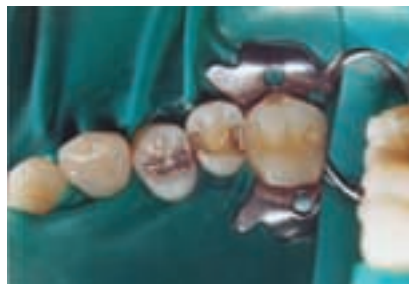
2 Después de la eliminación de la amalgama, se encontró caries en la caja proximal. Se eliminó la caries y se preparó una cavidad para inlay con márgenes supragingivales.

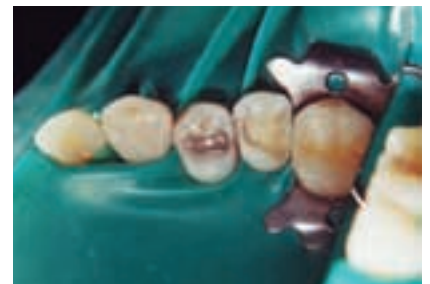
3 Se colocó como base el 3M Vitremer Restaurador/Reconstructor de muñones siguiendo las instrucciones de aplicación. Inmediatamente el material se contorneó utilizando instrumentos rotatorios convencionales.

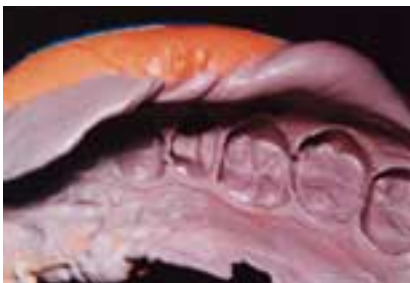
4 Se tomó impresión de cuadrante con material Express utilizando la técnica de dos pasos. Se realizó la impresión con masilla con la ayuda de un espaciador de plástico, y se eliminaron los excesos con un bisturí. La impresión final se tomó con material Express de viscosidad regular.

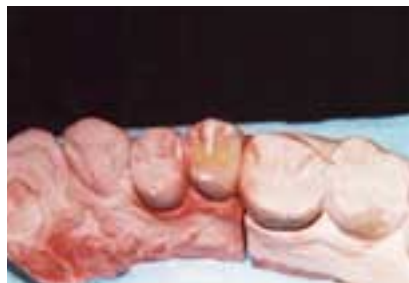
5 Se vació un modelo maestro a partir de la impresión. Sobre él se hizo la restauración con varias capas de Filtek P60 restaurador de posteriores. Cada capa se fotopolimerizó, teniendo un gran cuidado para obtener un óptimo sellado marginal y un contorno adecuado. Cuando se sacó la restauración completa del modelo se fotopolimerizó por el lado contrario y se pulió.

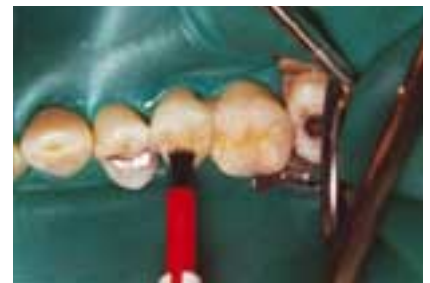
6 Se quitó la restauración provisional de Iso-Temp. Se probó el ajuste de la incrustación y se preparó para la cementación. La cavidad fue limpiada, grabada, lavada, secada y se colocaron dos capas de Scotchbond 1 adhesivo y se fotopolimerizó. Se colocó RelyX ARC en el inlay, que se colocó en la cavidad. El exceso fue fácilmente eliminado después de la reacción de fraguado inicial y el material fue fotopolimerizado.

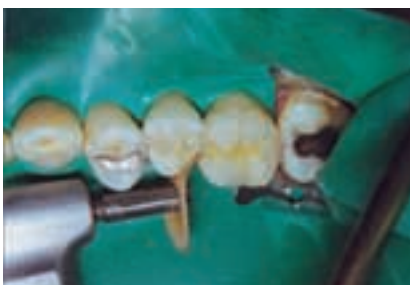
7 Los márgenes proximales se pulieron con discos Sof-Lex, los márgenes oclusales fueron detallados con fresas de acabado de diamante abrasivo y óxido de aluminio.

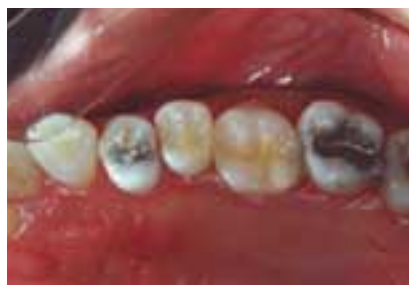
8 El resultado final es una restauración de 3M Filtek P60 con márgenes invisibles y altamente estéticos.
