Nuevo microrrelleno para anteriores

DR. ALESSANDRO DEVIGUS

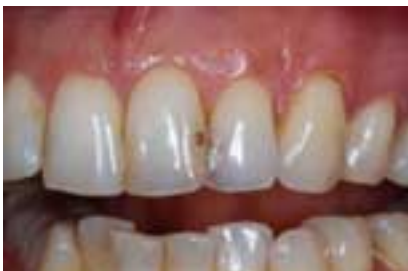
1 Este paciente necesitó nuevas restauraciones en anteriores. En lugar de un restaurador universal se escogió el nuevo microrrelleno Filtek A110 para tener mas posibilidades en cuanto a las diferentes opacidades y colores.

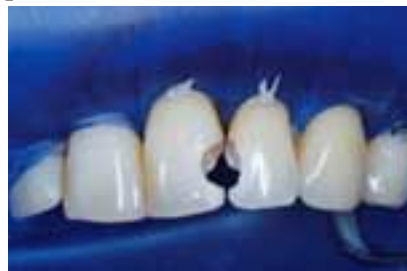
2 Se colocó dique de goma y se prepararon las cavidades.

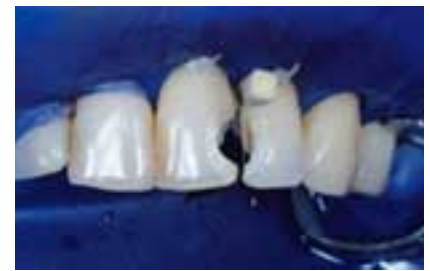
3 Antes del grabado ácido se insertó una Matriz Seccional y se fijó con una cuña de madera.

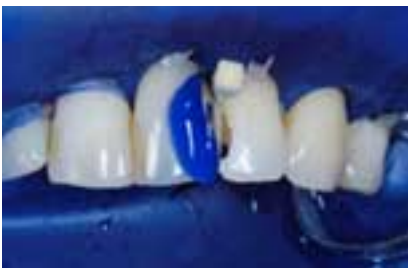
4 Se aplicó ácido fosfórico a esmalte y dentina durante 20 segundos, y se lavó con agua.

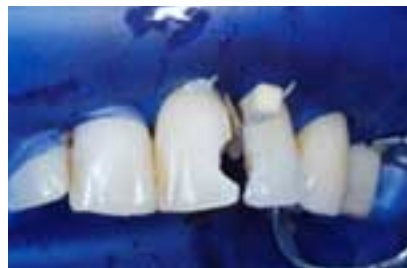
5 Las superficies se secaron suavemente con una bola de algodón para evitar la desecación de la dentina. La apariencia típica de esmalte blanco como yeso no se debe buscar con estos sistemas adhesivos.

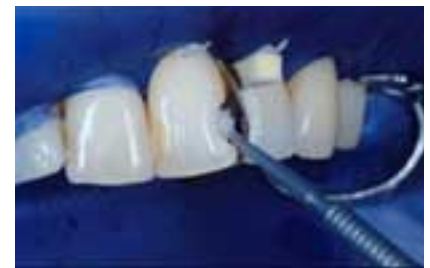
6 Se aplicó el adhesivo 3M Scotchbond 1 a todas las superficies y se secó suavemente con aire.

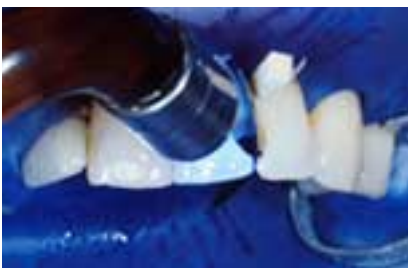
7 Se fotopolimerizó el adhesivo durante 10 segundos.

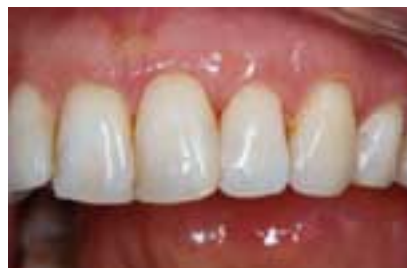
8 Las restauraciones se completaron con dos capas de 3M Filtek A110 restaurador de anteriores. La primera en color dentina para que tomase el aspecto de dentina y la segunda en el mismo color de esmalte.

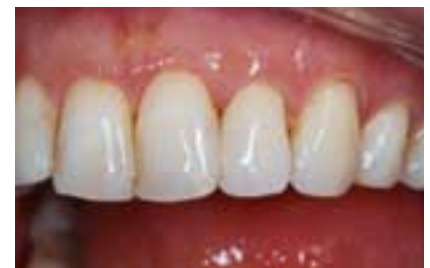
9 El uso de opacidades diferentes del material de relleno proporciona un aspecto de vitalidad a las restauraciones.
